Fredrikstad Seilforening (FSF) – Istandsetting og oppgradering av uteområdene på Andersenslippen

Gnr./Bnr.77/6 - Vikaneveien 359, Fredrikstad

PROSJEKTBEKRIVELSE

Dato: 18.09.2023

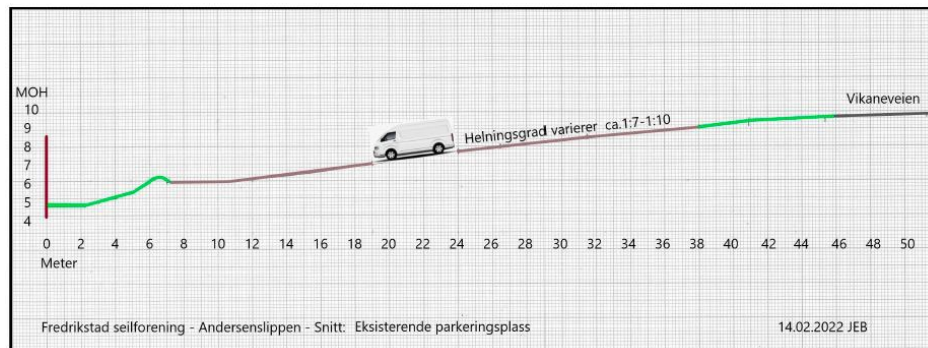
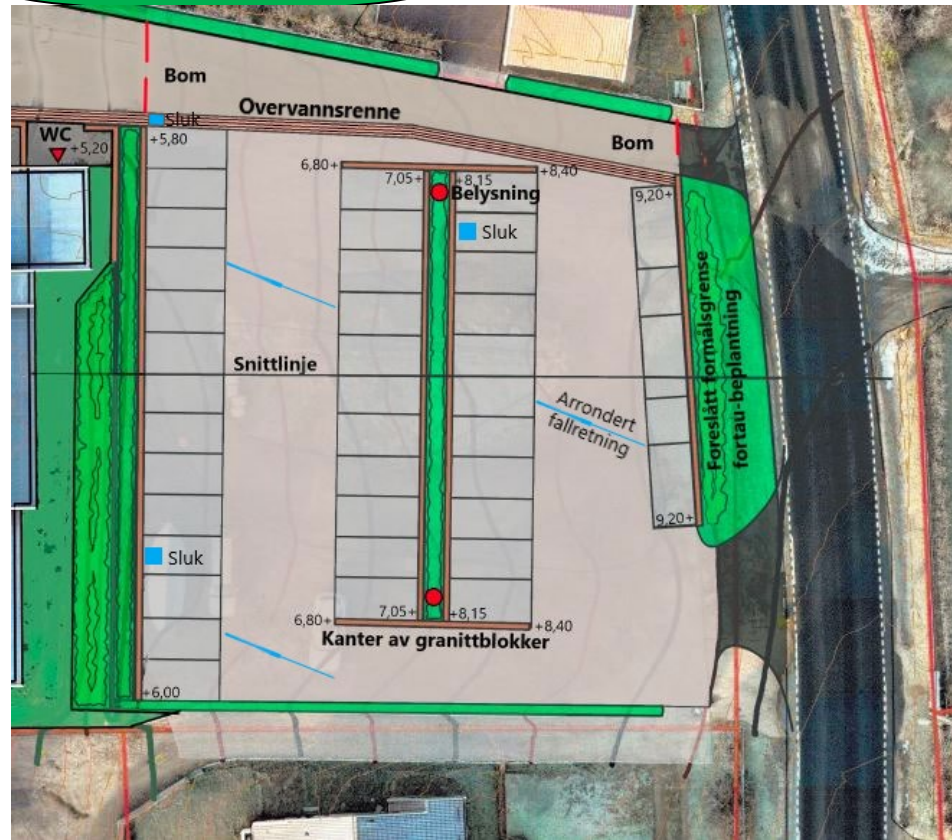
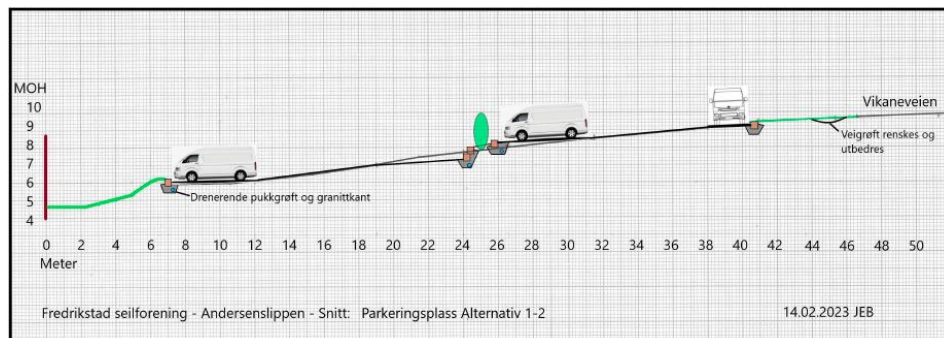
Oppstilling på tvers av fallretningen er imidlertid uheldig da terrengfallet er svært bratt med gjennomsnittlig helning ca.1:10, og parkerte biler kan risikere å gli av egen tyngde på glatt føre. Markante utgravninger av overvann ved kraftige regnskyll fører til grusflukt i det bratte terrenget med store furer og grøfter i overflaten.

Forslag til oppgradering viser terrassert overflate for å jevne ut terrengefallet i parkeringsretningen, samt etablerte overvannsledninger med sluk og sandfang, og belysning. Oppstillingsplassene bør ha fast dekke av asfalt eller belegningsstein for oppmerking. Manøvreringsareal kan utlegges med grusdekke, eventuelt med hullmatter for å hindre utvasking av grus.

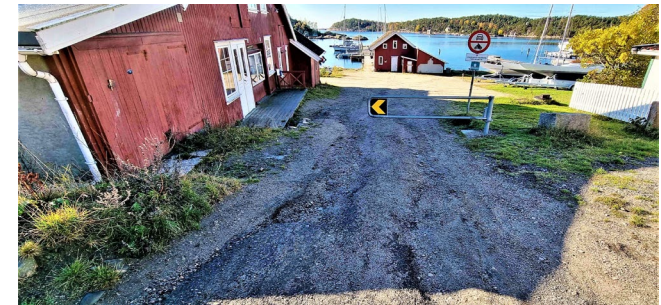
Tilsvarende som på parkeringsplassen er terrenget sterkt fallende – og store furer og grøfter oppstår med grusflukt ved sterke regnskyll. Terrenget mot vegglivet ligger høyt i uorden langs vegglivet som fører til fukt- og råteskader i treverket.

Overvannsrenne som hul-kil av 5 rader storgatestein montert i betong etableres for kontrollert å lede overflatevann fra grusdekket til sjø. Låsbar trafikksperre monteres for å unngå fremmedkjøring og parkering ved strandarealet, samt på kran- og slippområdet.

Grusdekket stabiliseres i overflaten mot utvasking ved utlegging av åpne hull-matter tilsvarende som på parkeringsplassen.

Inngangspartier rettes opp med forstøtningsmurer og nytt belegg av smågatestein i granitt.

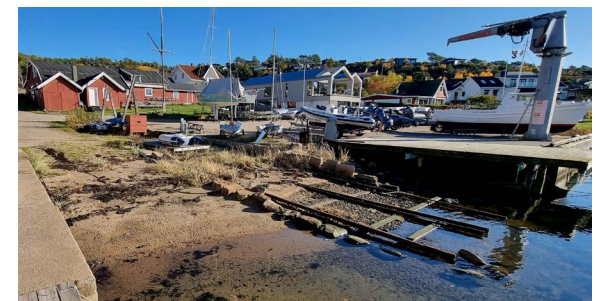
Andersenslippen er i sterkt forfall og gjengroing.

Andersenslippen istandsettes og restaureres

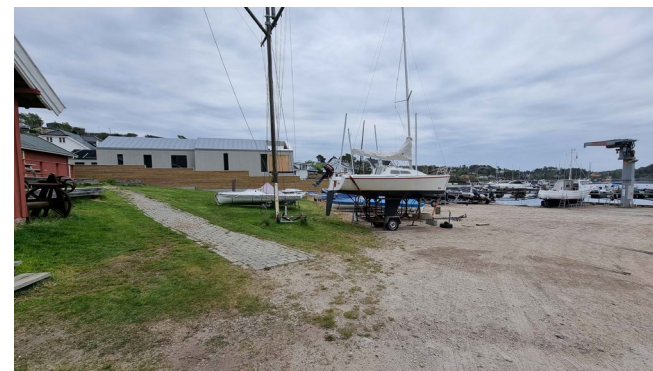
Store deler av plassen består av en hellende gressbakke lite egnet for opplag. Grusdekket mellom gressbakken og betongdekket ved kрана og tredekkene mot kaikanten, er lite hensiktsmessig og svært urenselig da grusen følger med opp i båtene under vedlikehold etc. FSF har sterkt ønske om fast dekke og utvidelse av opplagsplassen.

Opplagsplassen utvides mot foreningshuset og etableres med fast dekke av belegningsstein. Ny terrengtrapp gir adkomst opp til tredekket på terrassen foran foreningshuset. Den gamle kranbanen felles ned i nytt dekke på opplagsplassen. Som dekketype anbefales en steinmodul i betong med gode låse-egenskaper og tåleevne for høyt marktrykk. Utseende i form av «hage-preg» bør unngås, og det foreslås type belegg av S-stein/SF-stein for å ivareta preg av industrielt område og aktivitet:
